**Bureau d'Enquêtes et d'Analyses
D'Accidents d'Aviation Civile**

RAPPORT D'ENQUETE TECHNIQUE

<u>Événement</u>	: Incident Grave
<u>Date</u>	: le 08 août 2011
<u>Lieu</u>	: Aéroport Mohammed V
<u>Avion</u>	: Airbus A320, Immatriculé : F-GRXC
<u>Exploitant</u>	: Air France

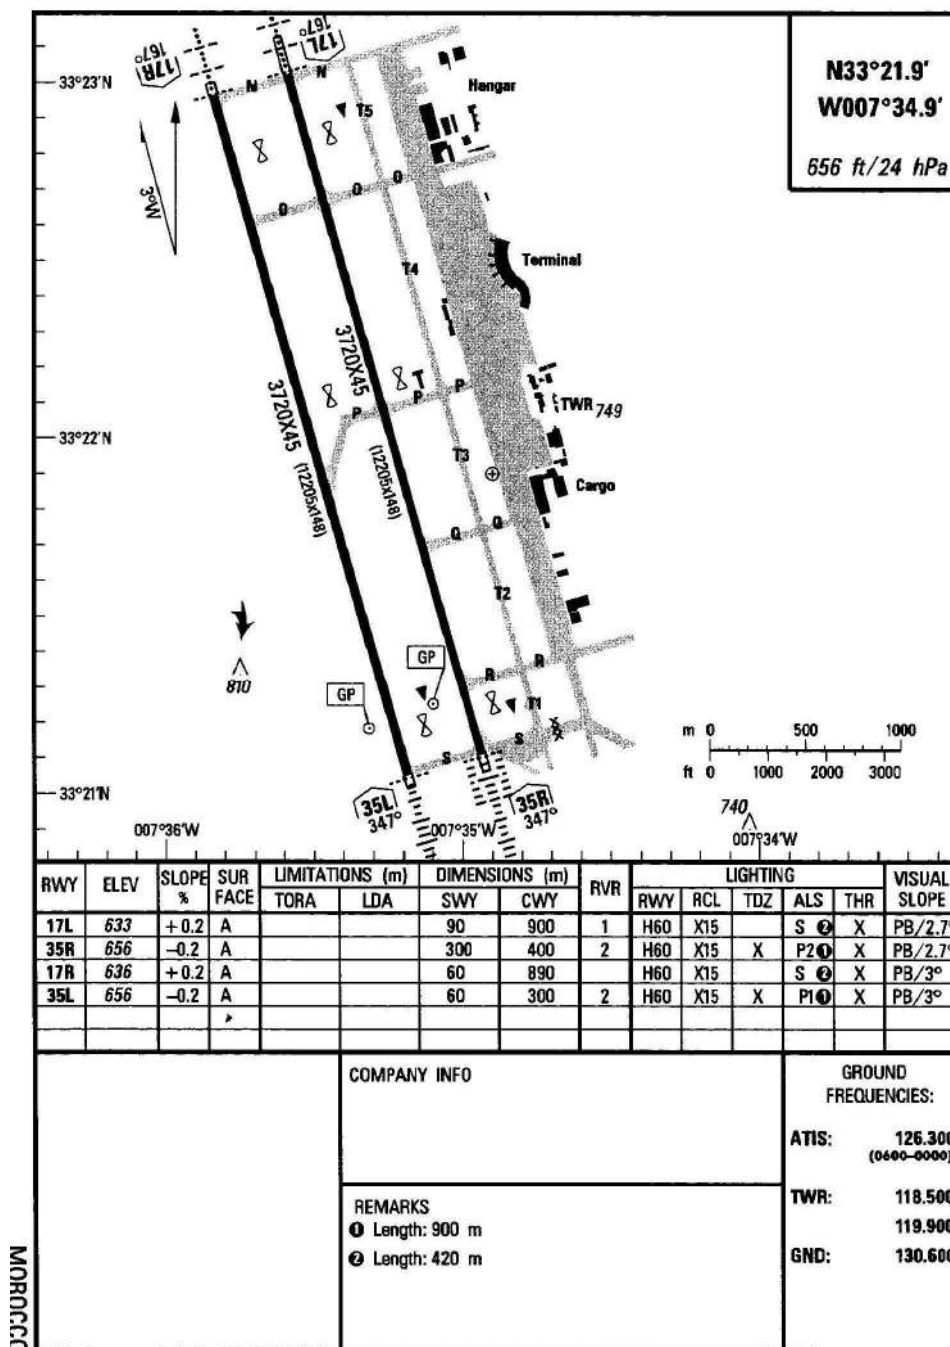
b) Carte GMMN utilisée par la compagnie Air France

- **Caution: Risk of confusion between RWY 35R/I7L and parallel TWY " T".**

Dans le cadre de retour d'expérience au sein de la compagnie Air France, il a été indiqué aussi la possibilité de confusion entre les deux pistes et entre la piste 17L/35R et TWYs parallèles à l'aéroport de Casablanca Mohammed V.

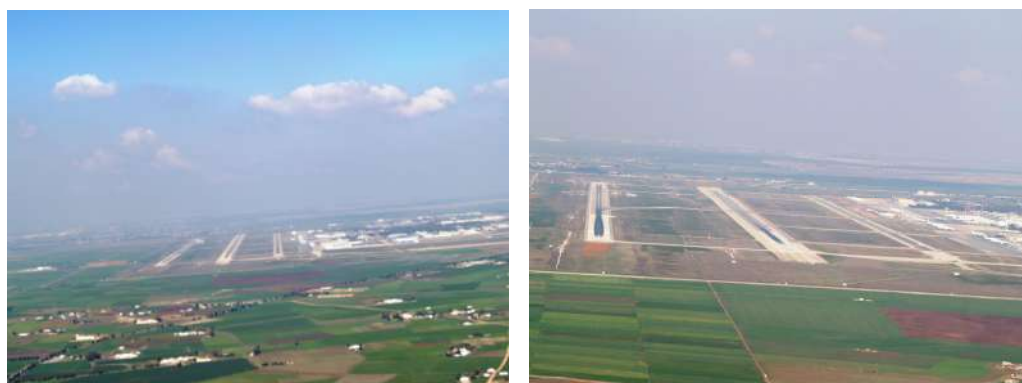
Depuis la mise en service d'une deuxième piste parallèle à celle déjà existante au niveau de l'aéroport de Casablanca Mohamed V, un caractère récurrent de confusion lors des atterrissages a été enregistré, soit entre les deux pistes elles-mêmes, soit entre l'une des piste et le taxiway. Les occurrences de ces confusions se sont produites selon la chronologie ci-après :

- 2003 : atterrissage sur le taxiway d'un avion exploité par la compagnie RAM.
- 2009 : une tentative d'atterrissage sur le taxiway (QFU35) d'un avion exploité par la compagnie JETAIRFLY.
- 2010 : atterrissage sur le taxiway (QFU17) d'un avion exploité par la compagnie RAM.
- 2010 : confusion de piste (17L et 17R) d'un avion exploité par la compagnie Turkish Airline.
- 2011 : atterrissage sur le taxiway 35R au lieu et place de la piste 35L effectué par la compagnie Air France.

Les deux pistes parallèles QFU 35 et le taxiway vues d'éloignements différents
