BUREAU D'ENQUÊTES ET D'ANALYSES D'ACCIDENTS D'AVIATION

Rapport final

(Réf. BEAM170615-01)

INCIDENT GRAVE

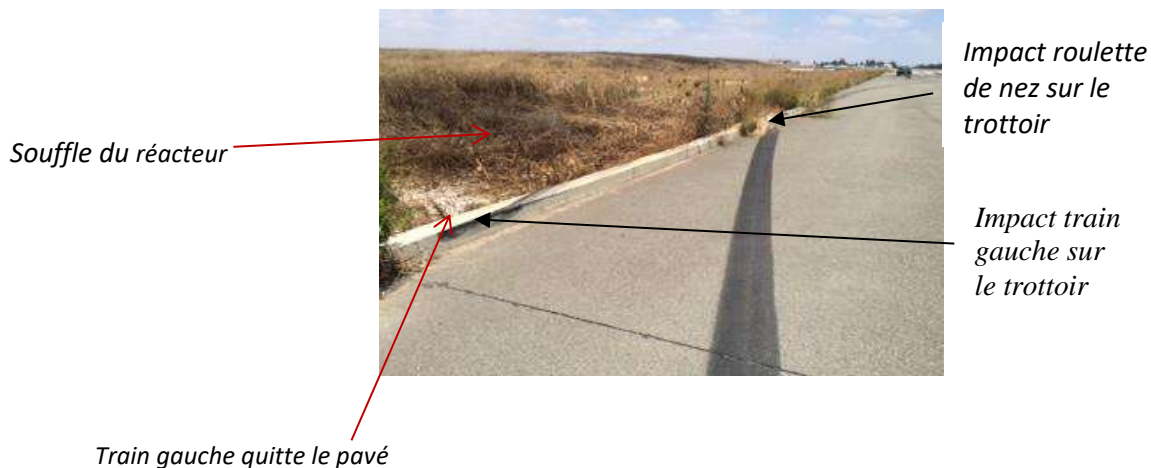
Engagement du virage pour quitter la piste via « M » :

Au cours du virage, un premier pic d'accélération latérale a été enregistré au passage du cap 018° et à une vitesse sol de 23,5 KTS associée à une accélération longitudinale nulle (absence de freinage) et sans pression sur les pédales de direction.

L'équipage a aussitôt actionné les palonniers en butée à droite tout en freinant légèrement avec le palonnier droit. L'avion est sorti de la piste au passage du cap 040° à une vitesse sol d'environ 22 KTS.

Avant impact de la roulette sur la bordure

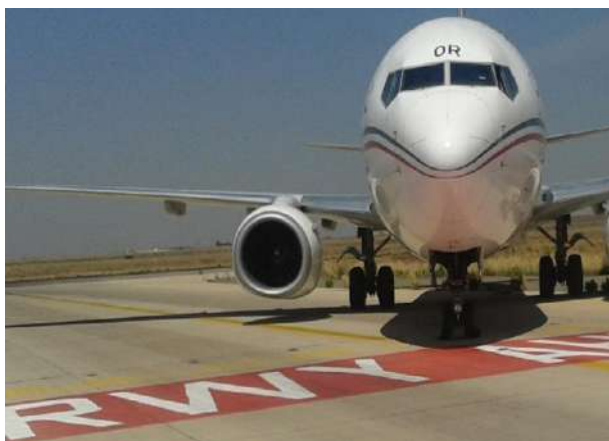
Il est à noter que l'avion s'est immobilisé avant le point d'arrêt de la bretelle « M » « situé à 150 mètres de l'axe de piste 35L » :

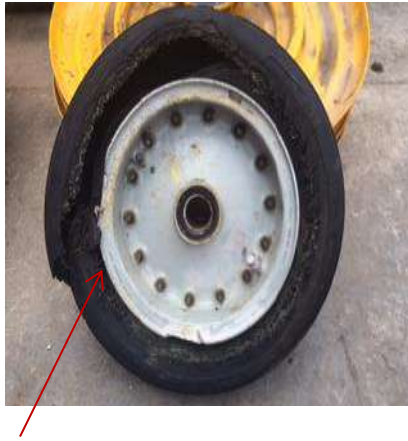
- La sortie latérale de la bretelle a causé l'éclatement des deux pneus de la roulette du nez, ainsi que l'endommagement de la jante de sa roue gauche.

Dégâts enregistrés sur la jante gauche

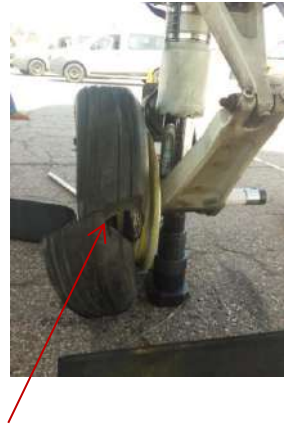
Dégâts enregistrés sur la roue gauche du train avant.

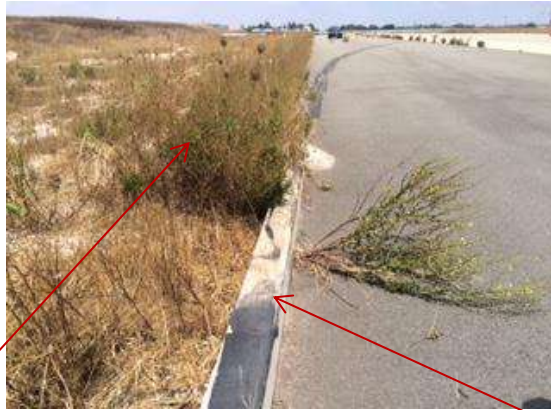
- Présence d'une dénivellation en béton à la limite d'accotement du bord gauche de la bretelle « M », de dimension 0,15m de hauteur, 0,1m d'épaisseur et 13 m de longueur.
- Présence de végétation de part et d'autre des accotements de la bretelle « M »:

Végétation

Trottoir sur la limite de l'accotement de la bretelle M

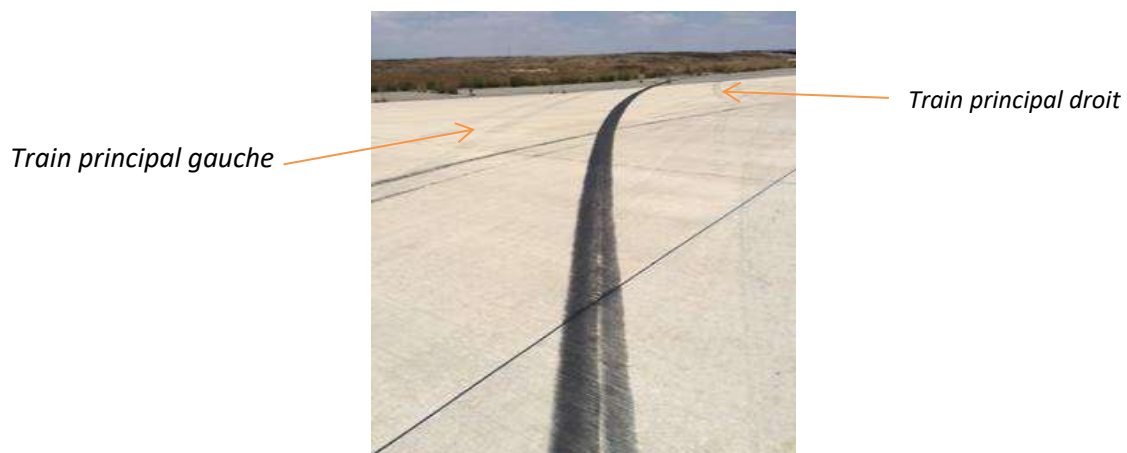
Les traces des pneus du train avant ainsi que celles des trains principaux au cours du virage.

Les traces au sol laissées par les pneus du train avant convergent et finissent par fusionner pour ne laisser qu'une seule trace visible. Cette dernière s'éloigne de plus en plus de la ligne médiane pendant le virage.

Les traces laissées par les roues de la roulette de nez sont caractéristiques d'un dérapage dû à l'exécution incontrôlée du virage, au cours duquel les pneumatiques de la roulette de nez sont sollicités au-delà de la limite d'adhérence (inertie latérale maximale). Les traces laissées après la sortie sont, quant à elles, caractéristiques de pneus crevés.

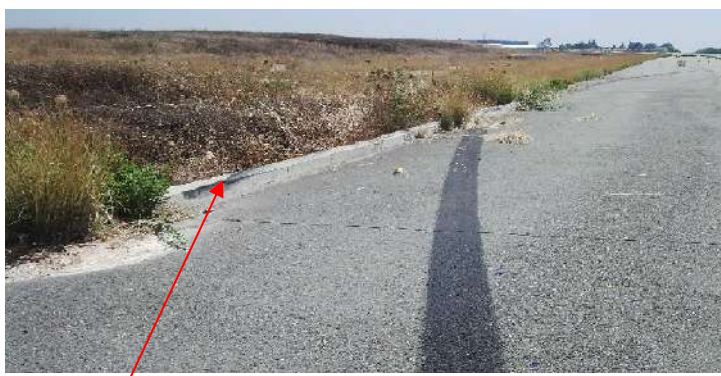
La présence du « trottoir » sur la voie de circulation aérienne, au niveau de la bretelle « Mike », en tant qu'objet dans la bande, a d'une part ralenti l'avion contribuant à son immobilisation, d'autre part, il a causé des dommages à l'avion notamment à la roulette de nez.

Trottoir sur le bord de l'accotement de la bretelle M

Tous les objets implantés dans les parties des bandes (pistes et bretelles) doivent respecter les spécificités de frangibilité qui sont recommandées ou exigées par la réglementation en vigueur et ce, dans tous les aérodromes ouverts à la circulation aérienne publique,

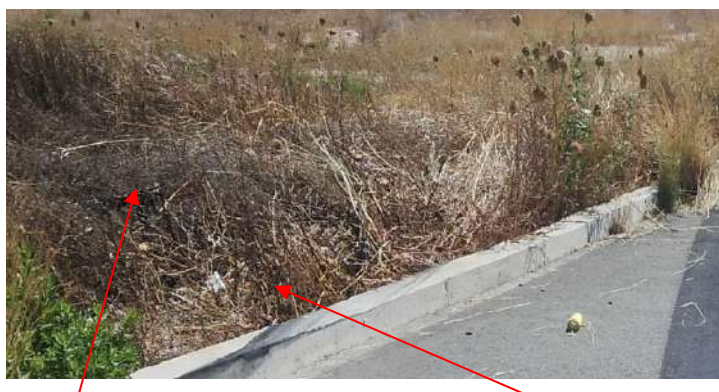
En plus, l'équipe d'investigation a noté la présence d'un système de drainage à ciel ouvert et de l'herbe dans la même bande, ce qui représente un danger potentiel pour la sécurité aérienne au niveau de l'aérodrome.

La présence d'une végétation constitue un risque potentiel d'incendie suite au souffle des réacteurs :

Souffle réacteur

Fosse de drainage ouverte

Le désherbage des enceintes aéroportuaires doit être effectué d'une façon continue afin de réduire le risque d'incendie et de prévenir le risque aviaire.

Veiller à ce que les fosses de drainage à proximité des pistes et bretelles, dans tous les aérodromes ouverts à la circulation aérienne publique, soient constamment fermées, pour éviter un éventuel enfoncement en cas d'excursion d'un aéronef.
