RAPPORT D'ENQUETE TECHNIQUE

(REF : BEAM16062017-01)

ACCIDENT

SURVENU A L'AVION DU TYPE TB 20
IMMATRICULE CN-CDP, LE 16/06/2017
À L'AEROPORT DE TANGER-IBN BATTOUTA (GMTT) / MAROC

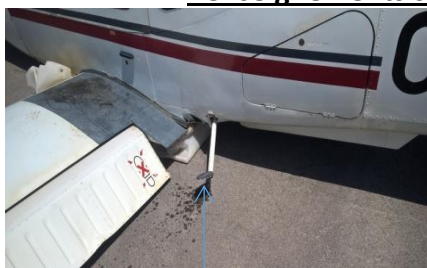
Déformation du pose-pied

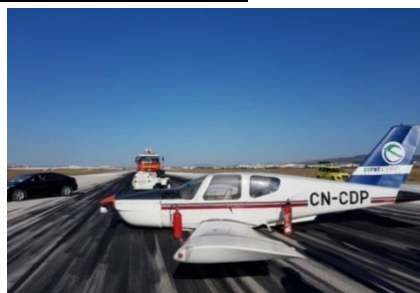
Position de l'Épave sur la piste après glissade

Par ailleurs, les traces laissées par les pose-pieds sur la trajectoire empreintée au sol par l'avion sur la piste, pendant la glissade, pourraient indiquer bien que les trains étaient rentrés.

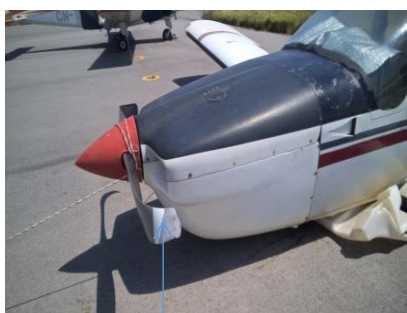
Cet impact a endommagé la partie ventrale du fuselage, les deux extrémités des bords des volets gauche et droit, les poses pieds et les extrémités des pales de l'hélice. Aussi, des traces de frottement sur la piste, laissées par les poses pieds, l'hélice et le fuselage ont été repérées.

Déformation au niveau des pales de l'hélice

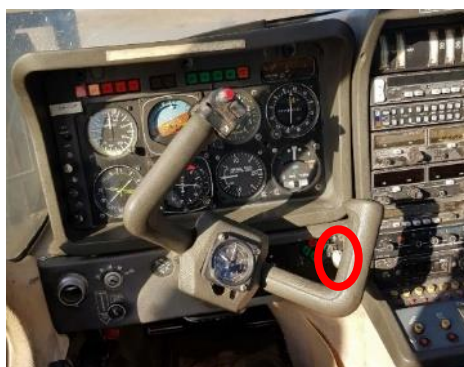
Commande des trains d'atterrissage trouvée sur « Position bas »
(Trains sorties).
