RAPPORT FINAL

(Réf: BEAM28102017-01)

INCIDENT

SURVENU LE 28/10/2017 A L'AVION DE TYPE A320-214
IMMATRICULE CN-NMH À L'AEROPORT DE FES-SAISS / MAROC

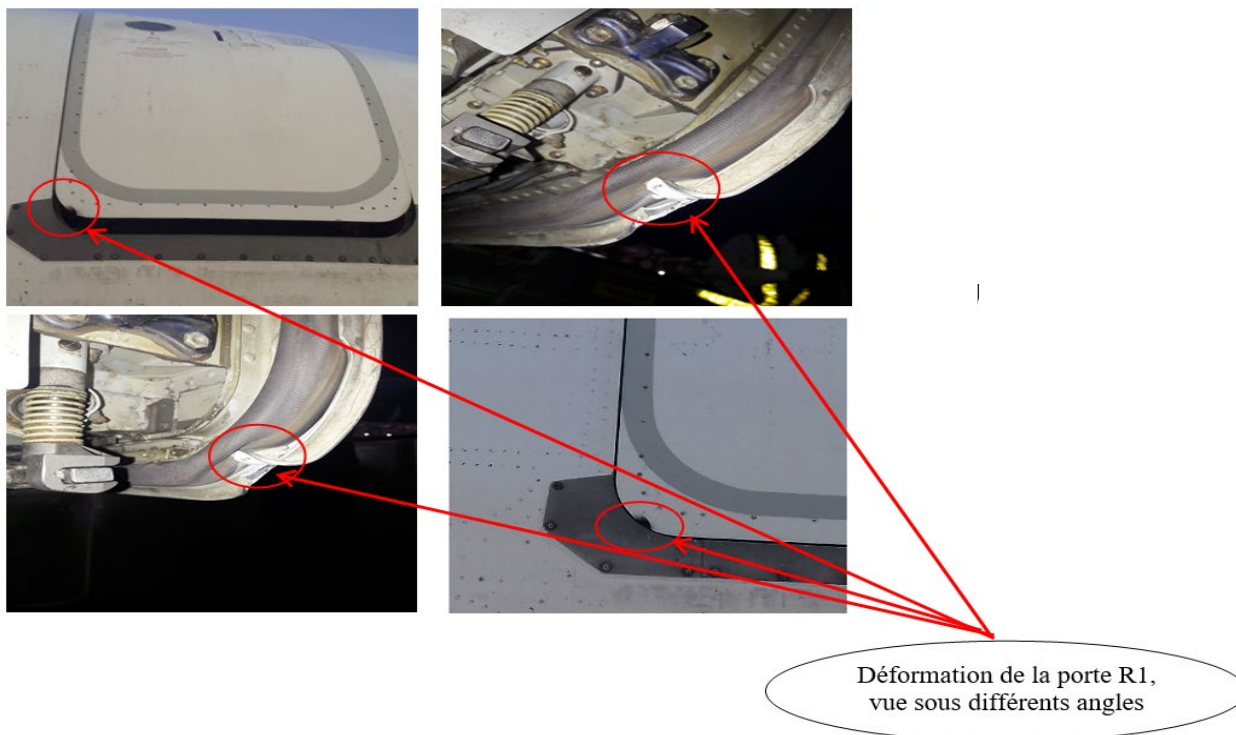
- ✓ Dent plus fissure sur le coin arrière inférieure de la porte R1 (voir photos ci-dessous) ;
- ✓ Une partie manquante du joint d'étanchéité.

- ✓ Dent plus fissure sur le coin arrière inférieure de la porte R1 ;
 - Dimensions des dommages : Longueur 35 mm x Profondeur de 12 mm ;
 - Dommages localisés à 4 mm de l'attache la plus proche du joint d'étanchéité ;
- ✓ Une partie manquante du joint d'étanchéité.

L'analyse de ces dommages par le mécanicien MAC conformément au SRM 52-10-00-283-002 a révélé que ces derniers étaient hors tolérance.

- ✓ Couper la zone la plus touchée afin de dégager la fissure sans toucher le joint d'étanchéité ;
- ✓ Appliquer un adhésif sur le joint d'étanchéité endommagé après avoir lissé tout bord tranchant ;

- ✓ La section du joint d'étanchéité concerné est remplacée ;
- ✓ La tâche d'inspection AMM 05-51-29 est exécutée sans remarques.

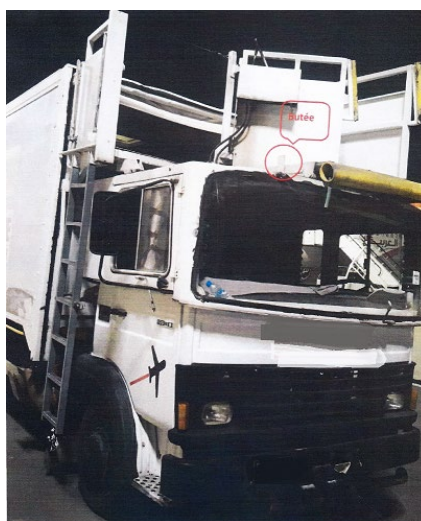
Système de monte-charge du camion de catering endommagé

Tenant compte de l'état du camion et des systèmes embarqués, il est fort probable que le système hydraulique du monte-charge présente lors de sa manipulation une défaillance technique causée par une fuite d'hydraulique ou usure des joints, ce qui peut engendrer un déphasage entre la commande du système et la réaction de ce dernier à cette commande.

Il est fortement probable qu'il y avait un blocage momentané au niveau des vérins, lors de la manœuvre sur la commande. La disparition de ce blocage par l'augmentation de la pression dans les cylindres des vérins a entraîné une poussée rapide et incontrôlée du système, et a forcé la butée à percuter le bas de la porte de service R1.

De veiller à la mise en place d'un système de vérification périodique du bon fonctionnement des systèmes embarqués sur les engins destinés au traitement des aéronefs, avant une mise en route desdits engins.
