BUREAU D'ENQUÊTES ET D'ANALYSES D'ACCIDENTS D'AVIATION

Rapport final

(Réf. BEAM170615-01)

INCIDENT GRAVE

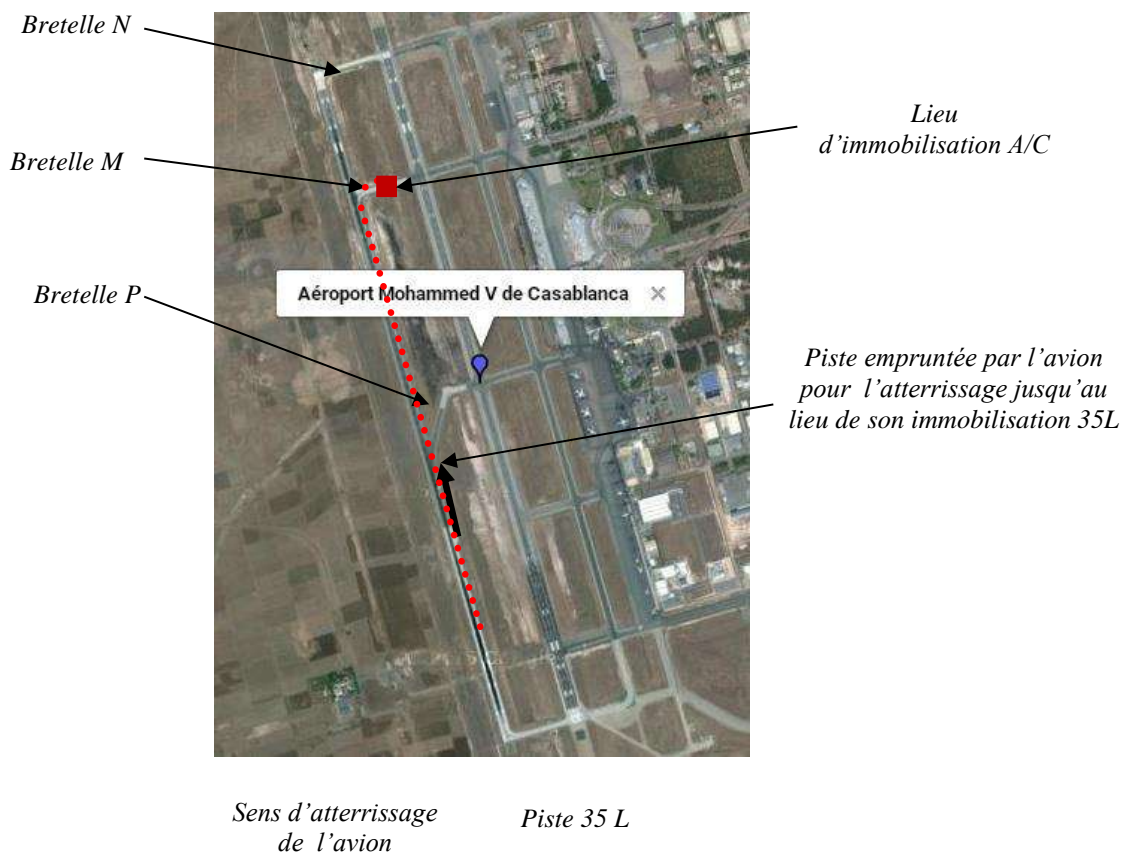
Après une approche stabilisée, l'équipage a exécuté un atterrissage normal sur la piste 35L. Il a amorcé, par la suite, un virage pour rejoindre la bretelle de dégagement « Mike » à une vitesse sol (GS) d'environ 35 KTS.

Au cours du virage, un premier pic d'accélération latérale a été enregistré au passage du cap 018° et à une vitesse sol de 23,5 KTS associée à une accélération longitudinale nulle (absence de freinage) et sans pression sur les pédales de direction.

L'équipage a aussitôt actionné les palonniers en butée à droite tout en freinant légèrement avec le palonnier droit. L'avion est sorti de la piste au passage du cap 040° à une vitesse sol d'environ 22 KTS.
